7の水平埋伏

綾野通哉

●けやき歯科医院 〒180-0001 東京都武蔵野市吉祥寺北町3-5-41

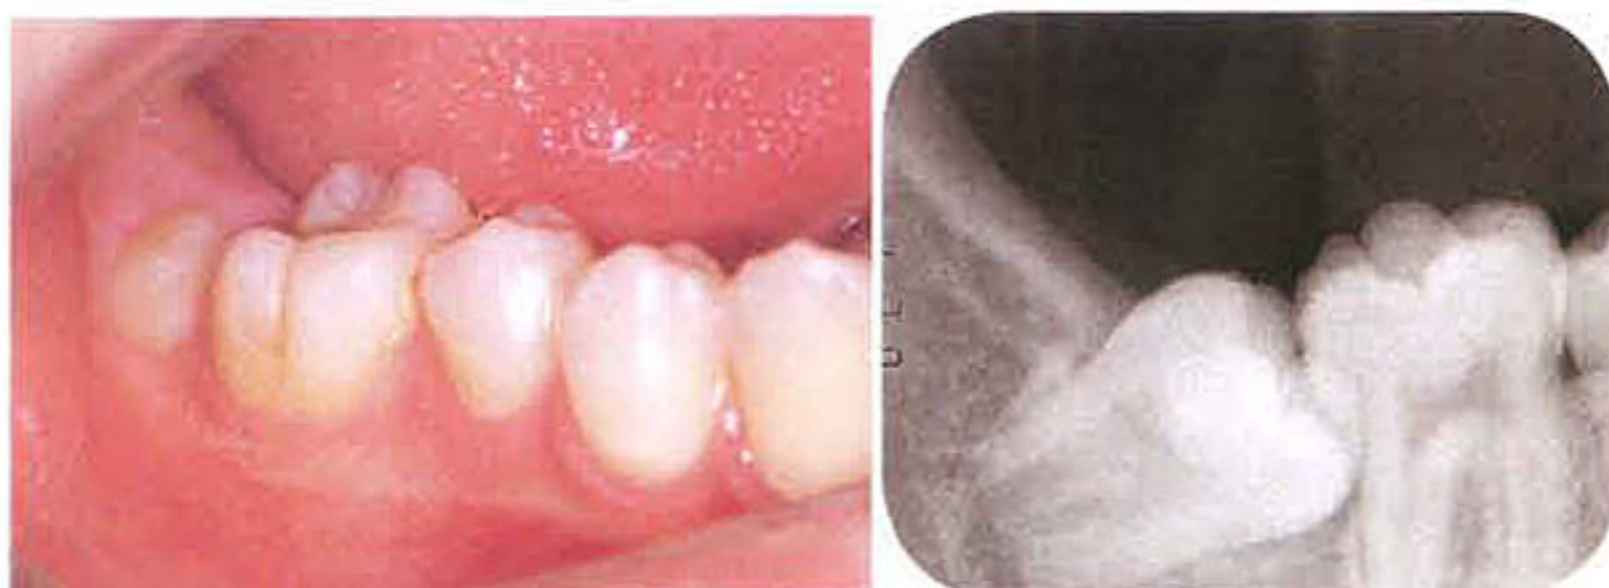
図① 7の歯冠が一部認められる

現病歴：前歯部の叢生を主訴に、1998年3月来院（8歳7ヵ月）。拡大床装置により、咬合誘導を行った。2000年11月より、バイオネーターによるover jetの改善を図りながら、永久歯列弓の完成を経過観察した。図1は、2004年1月来院時の7の状態である。一部歯冠が露出しているが、萌出しそうもない。

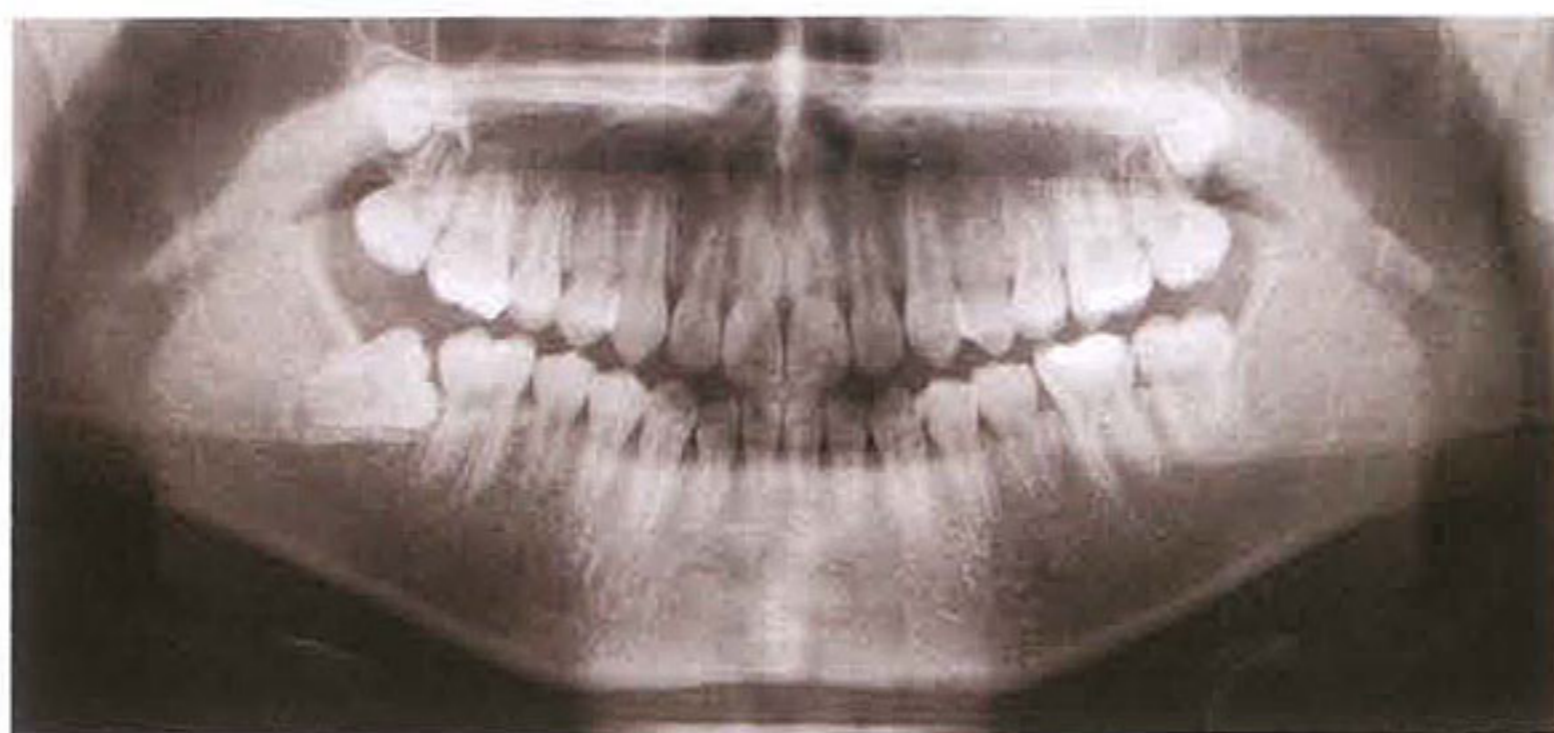
図② パノラマX線をみると7は水平埋伏し、8は欠損している

X線所見：7は、水平埋伏しており、8は欠損している（図2）。

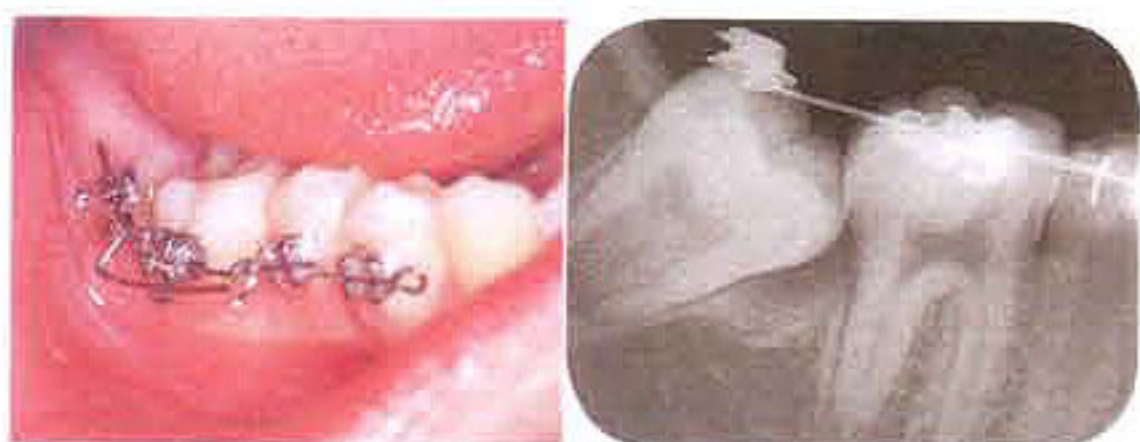
図3 $\overline{7}$ にメジアルタイプのチューブ、 $\overline{6\ 5\ 4}$ にエッジワイズブラケット、アップライトスプリングを装着

本症例においては、 $\overline{8}$ が欠損しており、 $\overline{7}$ の根尖も未完成である。一部歯冠が露出しているの
で、付けられる位置に最小のチューブを装着し、 $\overline{6\sim4}$ をアンカレッジとして、アップライトスプリングを装着した。その後、何回かチューブの位置を換えながら、 $\overline{7}$ を整直させた。ある程度整直してきた状態で、チューブを定位置に装着しなおし、Ni-Tiラウンドワイヤーでレベリングを行った（図3～7）。

なお、アップライトスプリングを使用したのは、回転させながら整直する能力があると判断したからである。

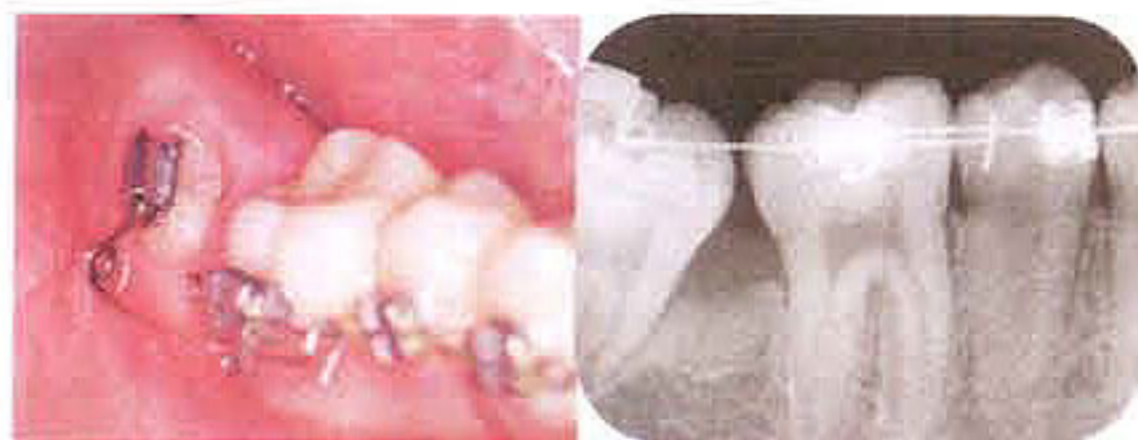
図4 一般的なチューブに付け替え

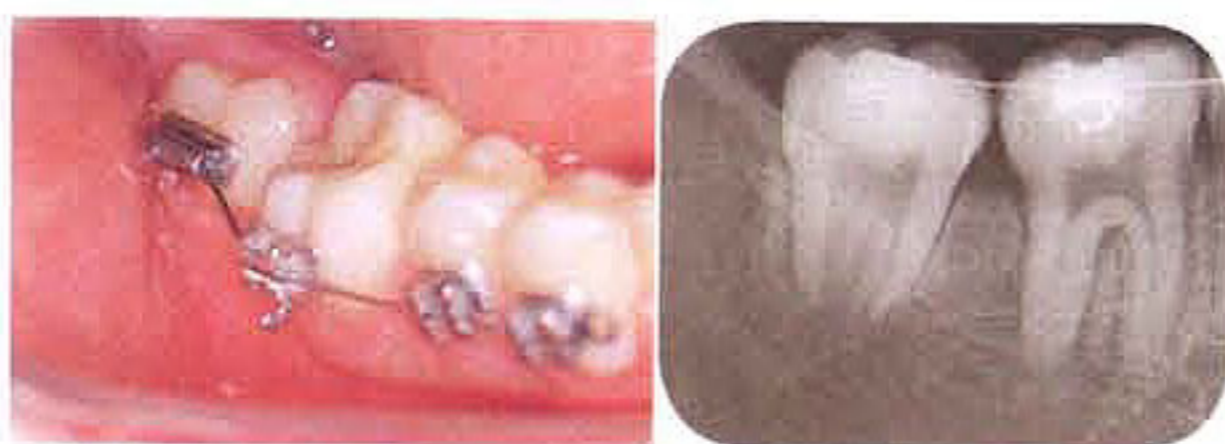
図5 チューブを定位置に付け替え、0.16Ni-Tiワイヤーを装着

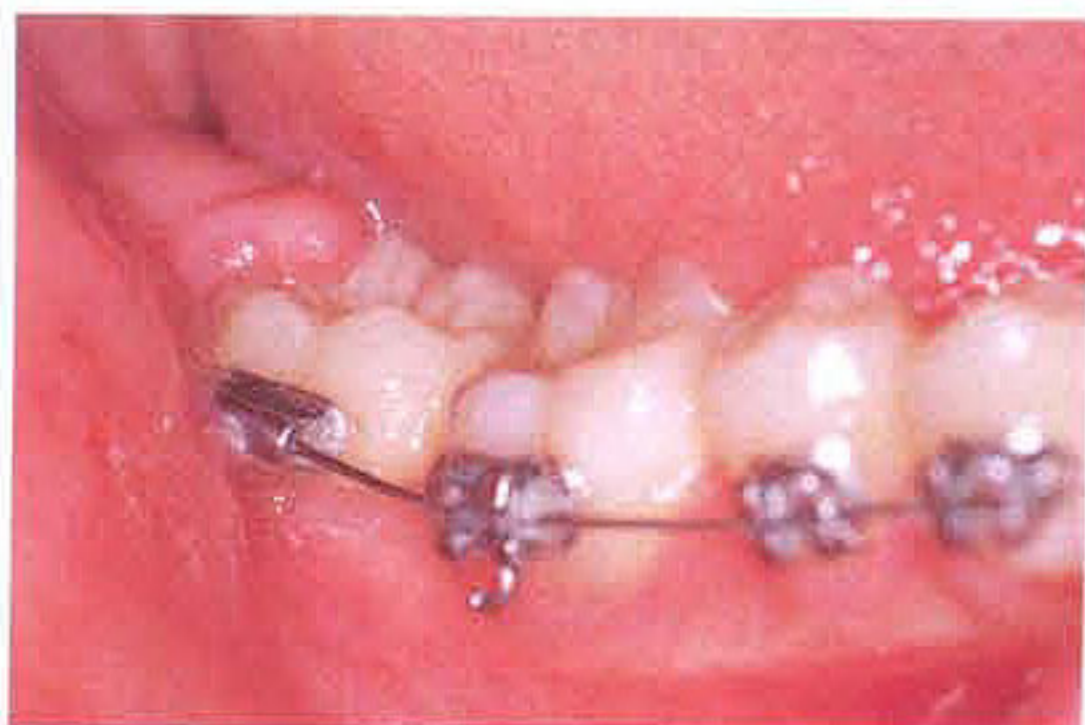
図6 整直完了時

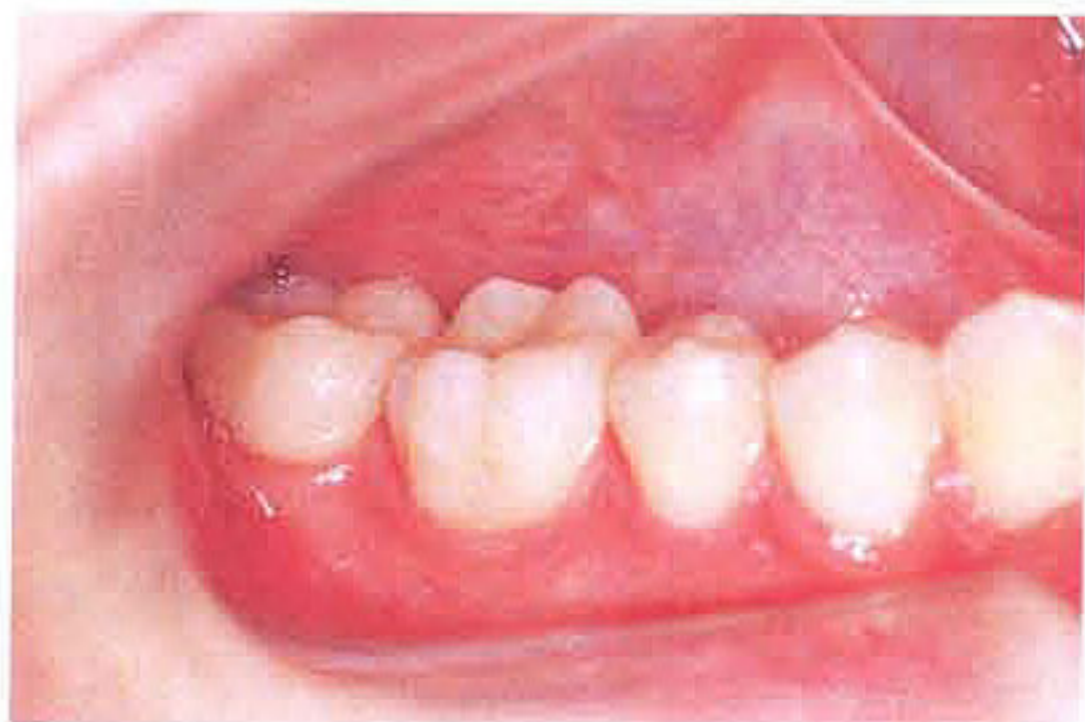
図7 ブラケットを除去し、保定装置を装着
